# CONSTRUID Y RAJAD

## ESTRUCTURA 1: PUENTE ATIRANTADO

25/10/2017

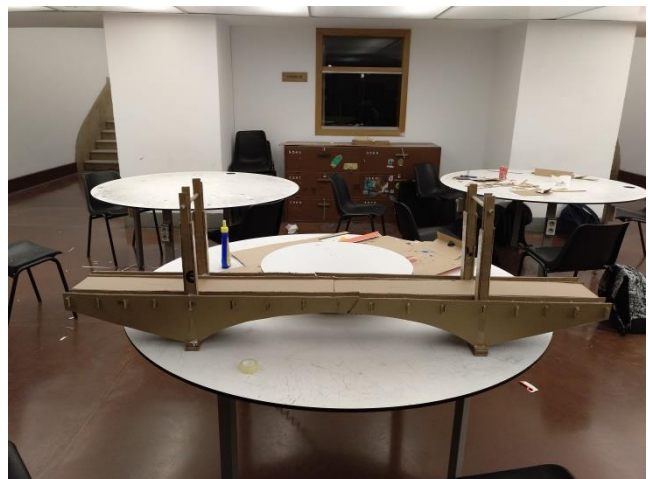
*Situación del puente previa ruptura*

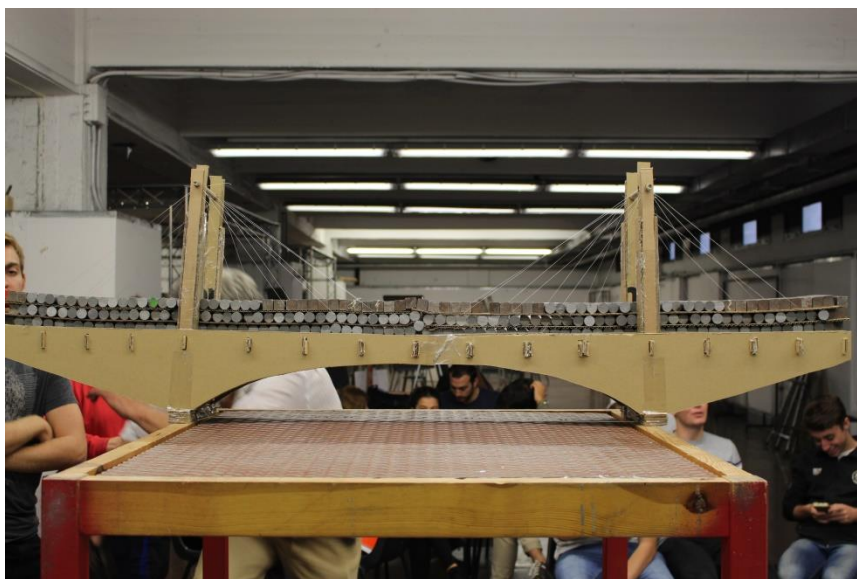
Otra observación que hicimos es que los tirantes al ser de nailon y no estar bien pretensados debido a su dificultad, no realizaron la función para lo que estaban diseñados y toda la carga fue soportada por el arco. Únicamente cuatro tirantes, los cuatro tirantes que unían los pilares con la viga central, se llegaron a tensar pero solo fue cuando se llegó a la cuarta capa de carga. Para poder haber evitado esa situación podríamos haber utilizado otro material como tirante y de otra manera, por ejemplo: cuerda trenzada o el mismo nailon trenzado. De esta manera los tirantes hubiesen soportado parte de la carga, trasladándola así a los pilares y evitando que todo el arco soportase el peso, al tratarse de una estructura mixta.

*Situación del puente previa ruptura*

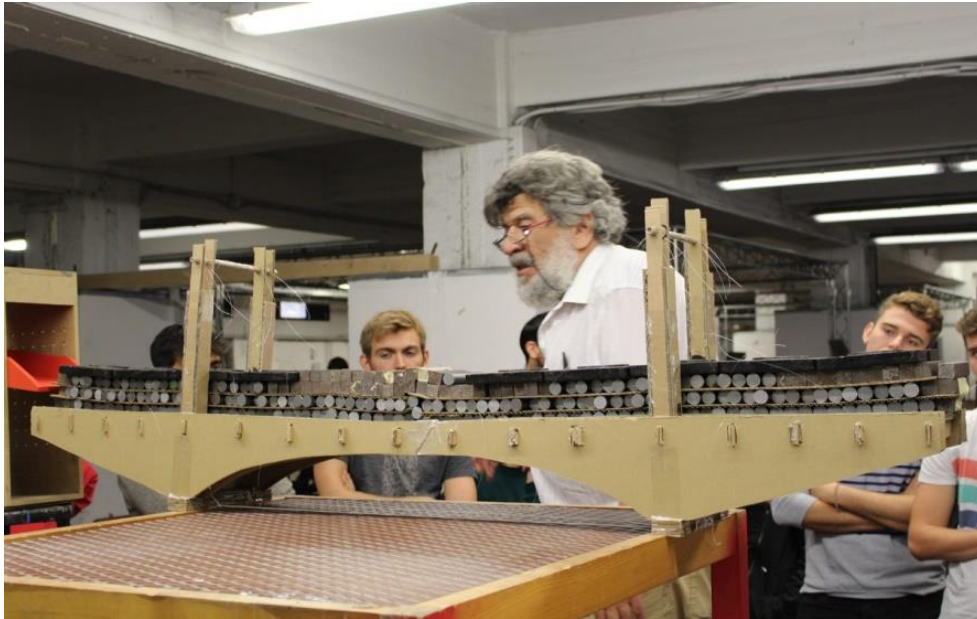
Además cuando los tirantes fueron cortados para comprobar su utilidad, el puente tuvo una ruptura brusca y espontánea, no como la de los anteriores puentes que habían sido mediante una dobladura lenta del tablero. Si los tirantes no hubiesen sido cortados, la rotura del puente hubiese sido mucho más lenta y controlada, ya que las dos mitades del puente no se hubiesen separado al estar unidas por los tirantes que unían la viga central con sus respectivos pilares.

*Puente sin tirantes*

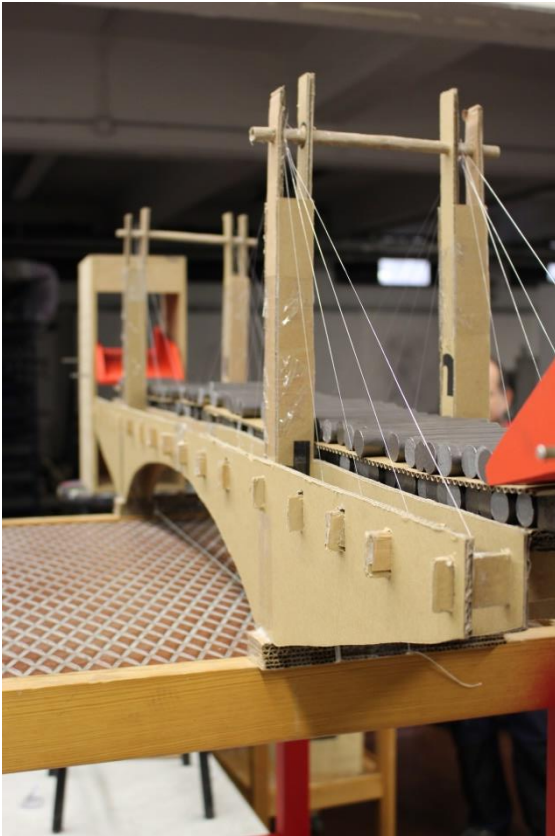
El puente aguantó sin deformarse las primeras tres capas de rodillos de acero, pero al comenzar la cuarta fila de cargas, empezaron a aparecer los primeros signos de pandeo en los tramos de cartón que formaban el arco. Esto se debe principalmente a que la distancia que había entre cada viga era demasiada para el ancho de ese cartón. Tras una primera reflexión, hemos llegado a dos posibles soluciones:

*Pandeo de los vuelos*

- Añadir unas tiras longitudinales de cartón doble de dimensiones (1.6m x 0.05m) con los correspondientes orificios para que las vigas pasasen a través de éstas. De esta forma, el arco ofrecería mayor resistencia al pandeo y la estructura aumentaría ligeramente su peso. Además se daría mayor rigidez a la unión de las dos partes del puente.
- Otra opción hubiese sido reducir el espacio entre vigas y poniendo una estructura triangulada entre los pares de arcos para evitar el pandeo de la estructura. El peso de la estructura apenas se vería modificado.

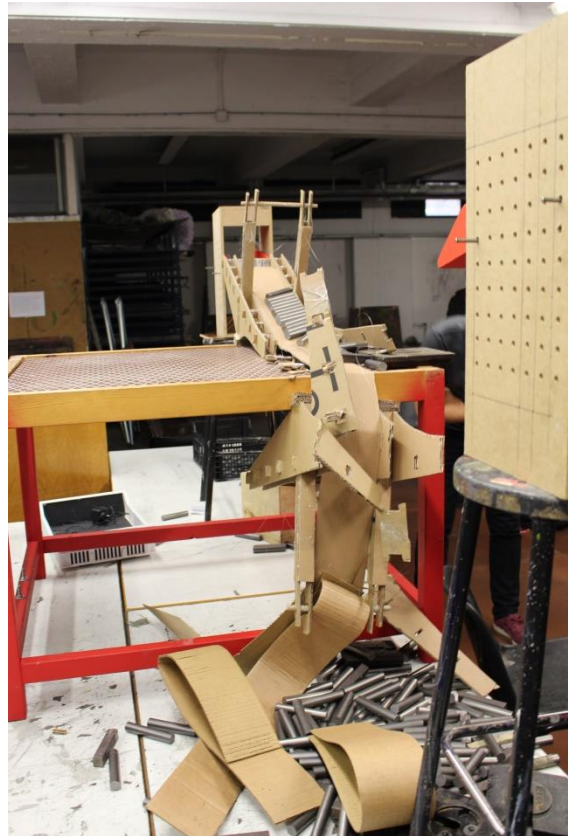
*Ruptura frontal*

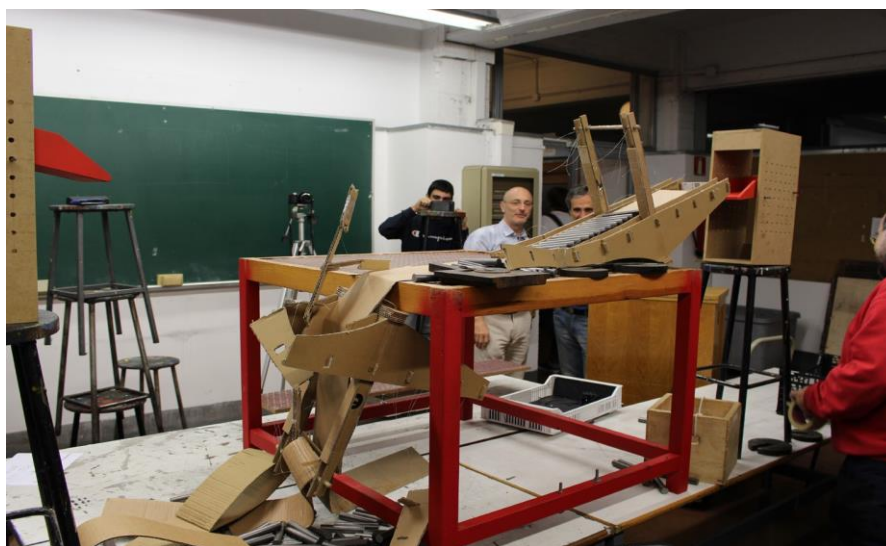
*Ruptura lateral*
