3ER PROYECTO: PIE DE CALIZ

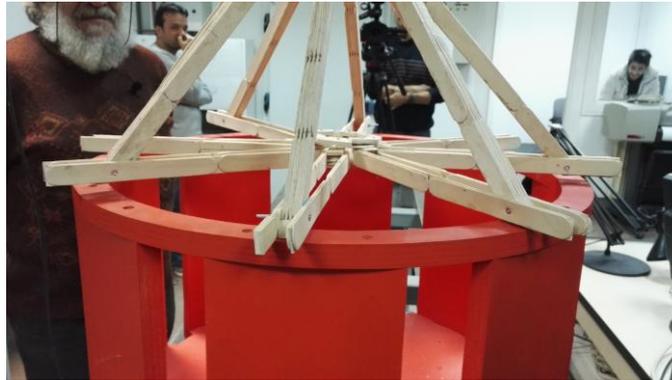
Para cargar la estructura utilizamos una prensa la cual descendía de forma que la estructura tuviera que soportar cada vez mayor peso. La estructura al principio solo estaba apoyada por 4 de los 8 soportes que poseía nuestro pie de cáliz.

Desde el principio según aumentaba la carga se escuchaban pequeñas microroturas en la estructura. Se observaba que la parte que más sufría era la unión de todos los soportes. Según se ejercía mayor peso la estructura se abría más pero aún así seguían sin estar apoyados todos los soportes. Además un par de soportes se despegaron de la parte de arriba lo que provocó que los otros soportes tuvieran que aguantar más peso, finalmente acabó cediendo con 94kg.

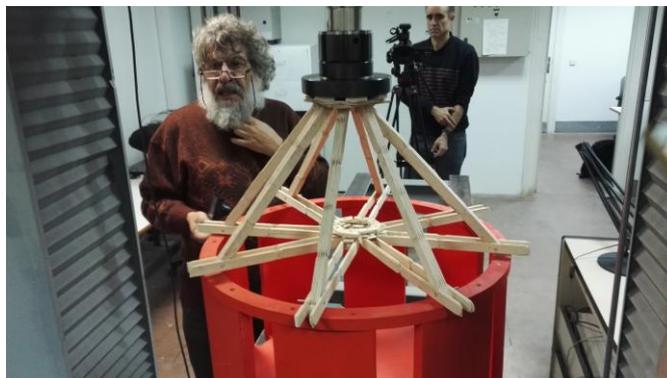
Tras la primera rotura volvimos a ejercer peso sobre la estructura. Según aumentaba el peso la estructura se abría consideradamente y los soportes que apoyaban ya no eran los del principio, sino otros 3 ya que habían descendido al haberse abierto la estructura, por lo que ahora eran esos soportes los que aguantaban la mayor parte del peso.

Según aumentaba el peso la estructura se abría cada vez más y se metía por dentro de la estructura circular donde apoyaba el pie de cáliz. Además se observaban varias fisuras en los soportes aunque eso tampoco era el problema principal. La estructura aguantó más carga que al principio debido a

que solo iba a ceder cuando se abriera de tal forma que se introdujera totalmente por el soporte. Finalmente, acabó pasando eso con un peso de 112kg hasta 18kg más que al principio. A continuación mostramos la gráfica en la que relacionamos el peso que se ejerció con los mm que descendió la estructura hasta los 94kg en carga.

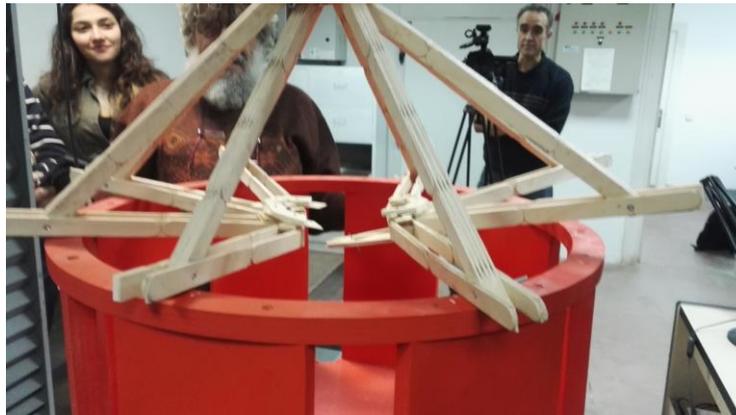
Nuestro pie de cáliz finalmente acabó cediendo en la parte de abajo dónde se unían todos los soportes. Esto fue debido a que los clavos que unían esta estructura se acabaron desengajando y por lo tanto la estructura circular se partió en dos (se puede ver la rotura en la carpeta compartida en el drive). El peso que aguantó la estructura antes de partirse fue de 94 kg.

A pesar de ello como ya hemos comentado antes volvimos de nuevo a poner carga sobre la estructura y sorprendentemente observamos que la estructura aguantó hasta los 112 kg de carga. En este caso la estructura de abajo que unía todos los soportes estaba considerablemente separada un lado de otro. Se produjeron varias roturas en los soportes hasta que la estructura se acabó metiendo por debajo de la estructura circular donde apoyaba.
