CONSECUENCIAS CONSTRUCTIVAS Y ENERGÉTICAS DE UNA MALA PRÁCTICA. **ARQUITECTURAS DESOLLADAS**

Energy and constructive consequences of a bad practice. Skinned architectures

M. de Luxán García de Diego (1), G. Gómez Muñoz (2), M. Barbero Barrera (3), E. Román López (4)

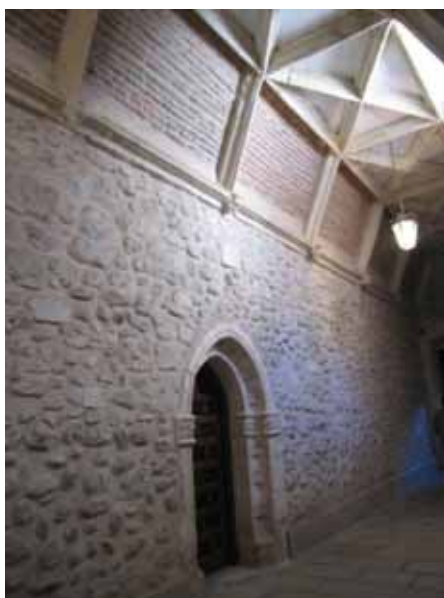
Figura 1: Interior del Monasterio de El Paular (Madrid) Foto M. de Luxán

Como ejemplo y a escala próxima, aunque se trata de un caso de interior, esta desfiguración espacial y de texturas se aprecia muy claramente en el corredor del Monasterio del Paular (Figura 1); la aparición y muestra de los diversos materiales del soporte en distintos planos de los paramentos antes cubiertos, piedra y ladrillo, que además de mostrar aparejos pobres (ya que no eran materiales para ser vistos, sino con un acabado igual que el plano horizontal superior) ahora muestran la construcción y texturas derivadas de la facilidad de la puesta en obra (por peso, tamaño y forma) pero ocultan y rompen la unidad del espacio original unificado, alto y longitudinal en el que sólo resaltaban las nervaduras y embocaduras de piedra labrada.

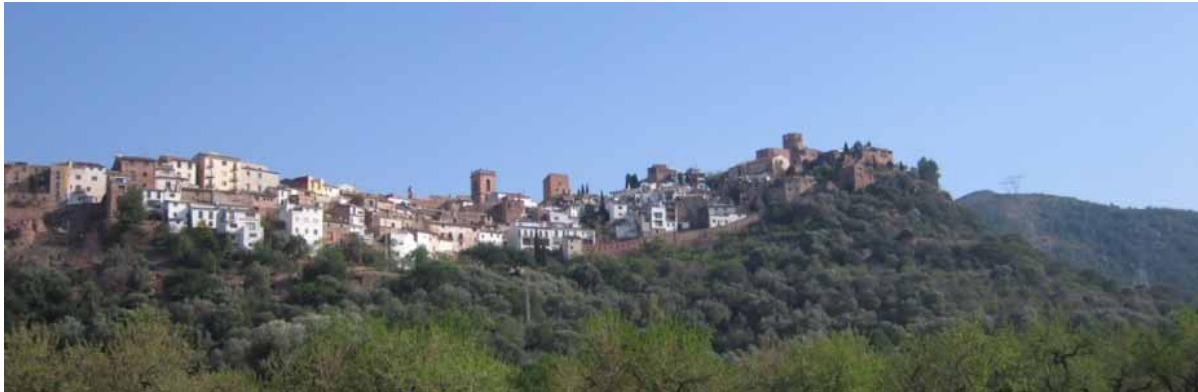
Figura 2: Conjunto urbano histórico de Villafamés (Castellón) Foto M. de Luxán

En el conjunto urbano histórico de Villafamés, (Figura 2) en origen sólo se apreciarían de obscura piedra vista los siguientes edificios: el Castillo, la Muralla y la Iglesia, es decir,

los elementos monumentales, mientras el núcleo de caserío y viviendas aparecería acabado con morteros y colores claros. Tras el “desollado” de parte de las viviendas, la visión del conjunto se ha alterado sustancialmente, y muestra mucho más confusa su imagen y su estructura urbana.

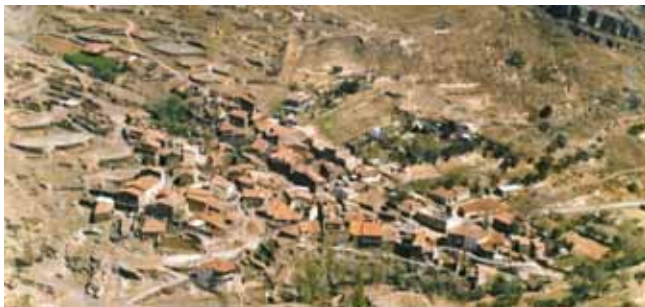
Figura 3: Conjunto urbano histórico de Patones (Madrid)

Otro conjunto urbano como el de Patones (Madrid) presenta un aspecto muy distinto tras la restauración de sus fachadas eliminando los revocos tradicionales. En la Figura 3 se muestra este pueblo, apreciándose claramente una imagen de caserío con elementos revocados de color claro y cubiertas de teja. La eliminación del acabado exterior daría lugar a un aspecto muy diferente, fácilmente imaginable a partir de la Figura 4.

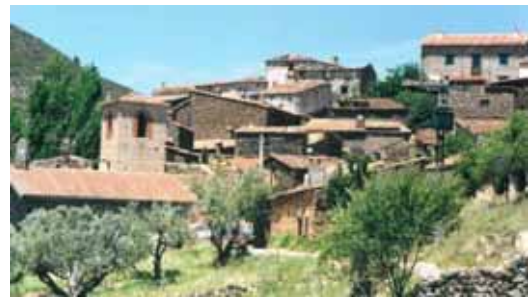
Figura 4: Caserío restaurado en Patones (Madrid) Foto M. García de Viedma

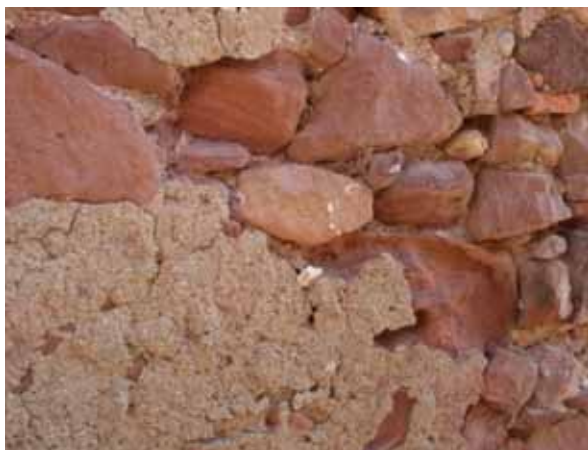
Figura 8: Detalle de fachada deteriorada de piedra con mortero tradicional en Villafamés (Castellón) Foto G. Gómez

La eliminación de estos acabados, intentando dejar vista la piedra base antes cubierta, obliga a rellenar los huecos entre las piedras o ladrillos con morteros de rejuntado impermeables. Estos morteros suelen ser en base de cemento, cuya incompatibilidad con los soportes tradicionales ha sido ampliamente probada en las últimas décadas, a lo que se suma la modificación estética del conjunto, con la aparición de juntas de gran espesor que terminan por hacer que la apariencia puntillista del muro sea una superficie de mortero de cemento irregular entre la que tímidamente asoman fragmentos diminutos de la base (Figura 8).

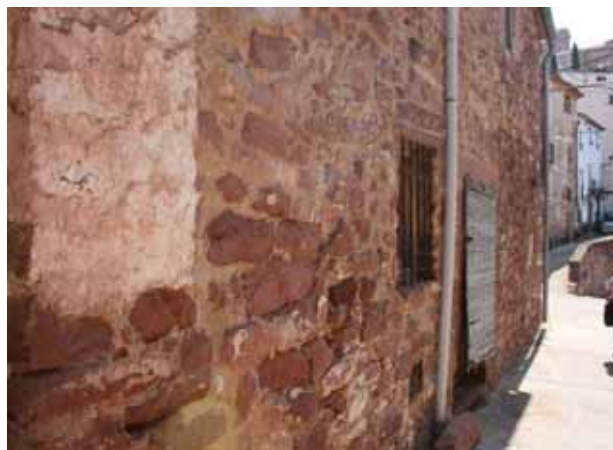
Figura 9: Sustitución del revoco tradicional exterior por sólo relleno de juntas en Villafamés (Castellón) Foto G. Gómez

En las construcciones originalmente resueltas mediante muros pétreos, de ladrillo o entramado y relleno y revocados en su cara exterior, el soporte tenía las funciones de cerramiento, así como de resolver la resistencia estructural, y los revocos se encargaban de evitar la filtración del agua de la lluvia y prolongar la durabilidad del soporte, al resistir éstos las tensiones provocadas por los saltos térmicos o la heladicidad. De ahí que dichos revestimientos solieran considerarse de “sacrificio”, por lo que eran renovados periódicamente. Al mismo tiempo, actuaban como una capa de aislamiento exterior que mejoraba la resistencia y estabilidad del conjunto, minimizaba las tensiones por dilataciones y contracciones del muro soporte y matizaban el comportamiento térmico de los elementos base de mayor inercia térmica. Mejoraban, por tanto, el comportamiento del muro a lo largo del tiempo, garantizando su conservación y mantenimiento y aumentando su durabilidad. Sin embargo, este sistema constructivo requería la intervención periódica para la reparación de los daños en el mortero por la acción de los agentes climáticos y en su caso, el correspondiente enlucido de muros para mejorar la resistencia del conjunto. Sin estas labores de mantenimiento, el muro sufre un deterioro importante como muestra la Figura 9.

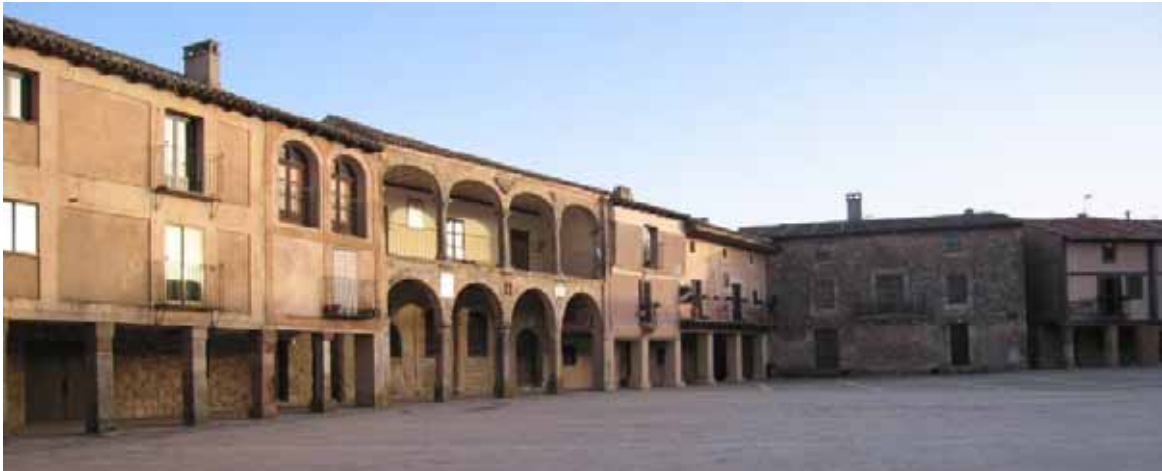
Figura 10: Fachadas en la Plaza Mayor de Medinaceli (Soria) Foto M. de Luxán

Como ejemplo puede observarse la Plaza Mayor de Medinaceli (Soria). El “despellejado” de la casa que forma la esquina del oeste de la plaza, como se observa en la Figura 10, ocasiona una ruptura visual de la escena urbana. Esta fachada destaca negativamente frente al resto del conjunto, que está compuesto por fachadas revocadas en las que los huecos se cercan con embocaduras de piedra o quedan remarcados con revocos con geometrías rectas, quedando también resaltados los escudos y elementos decorativos de piedra.

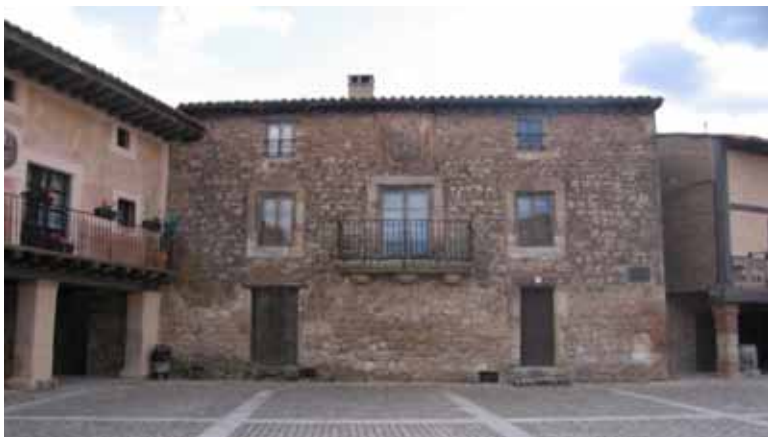
Figura 11: Fachada desollada en la Plaza de Medinaceli (Soria) Foto M. de Luxán

Esta composición contrastada, desaparece con la eliminación del revoco que hace aparecer un paño de piedra desigual, en el que: desbastado, forma y tamaño de las piedras disminuye de abajo a arriba, y se pierden las alineaciones y composición de las embocaduras (Figura 11 y Figura 12).

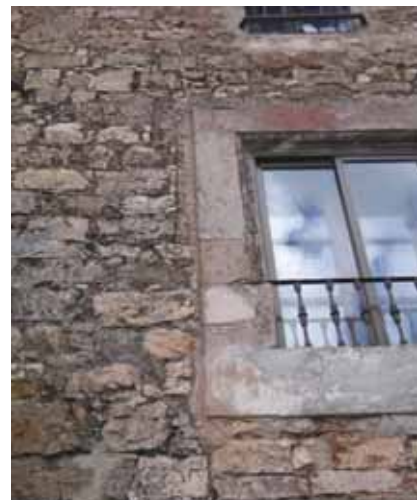
Figura 12: Detalle de embocadura Foto M. de Luxán

En detalle, puede observarse que los elementos pétreos de las embocaduras de huecos y decoraciones, jambas y dinteles labrados, estaban trabajados dejando en los sillares unas bandas rectangulares más resaltadas y rebajando el resto de la pieza hasta

dejarla en el plano del muro a recubrir: esto permitía resolver el encuentro entre las partes de piedra vista y oculta y marcaba el espesor del revoco (Figura 12). Esta solución es la que encontramos en la mayoría de las edificaciones históricas de una cierta calidad, con encuadres de huecos y de elementos decorativos en piedra labrada.

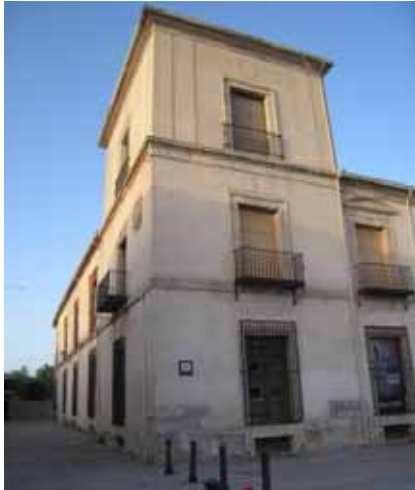
Figura 13: Fachada de piedra revocada Palacio del Duque de Medinaceli (Soria) Foto M. de Luxán

Es posible encontrar en este mismo lugar ejemplos de fachadas que ofrecían una solución ordenada y culta, geoméricamente precisa en edificios representativos (Figura 13).

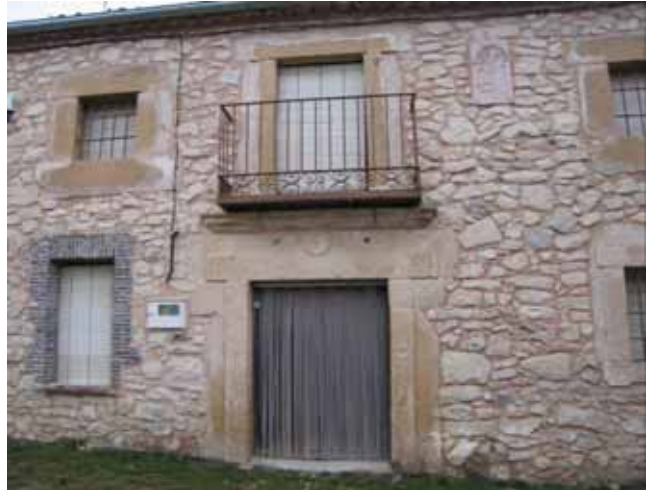
Figura 14: Fachada desollada en Torre Val de San Pedro (Segovia) Foto G. Gómez

En los muros descarnados, sin embargo, como se ve en la Figura 14, aunque los sillares de jambas y dinteles estén labrados remarcando resaltes rectos, lo que se aprecia son los elementos pétreos completos, descubriendo sus espesores y bordes desiguales. La imagen resultante es primaria, primitiva, menos culta y cuidada, y contradictoria con las apariencias y composición originales.

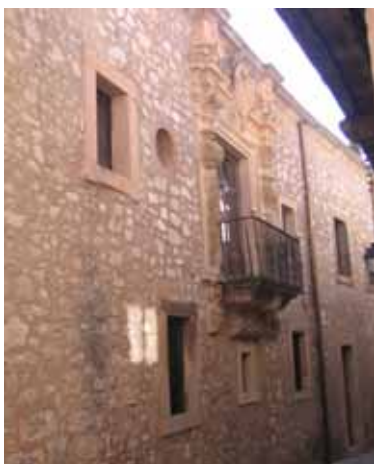
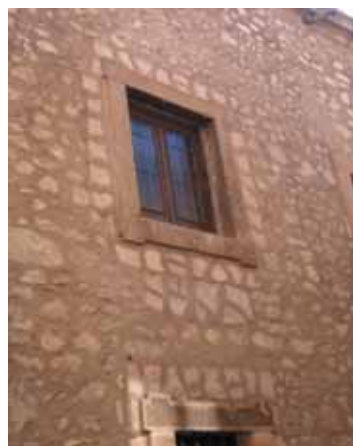
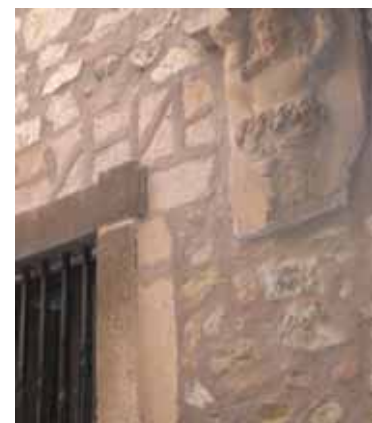
Figura 15. Fachada en Sepúlveda (Segovia). Foto M. de Luxán

Figura 16. Enmarcado de hueco en Sepúlveda (Segovia). Foto M. de Luxán

Figura 17. Detalle falsas juntas. Sepúlveda (Segovia). Foto M. de Luxán

Hemos podido ver soluciones que aumentan la distorsión y desfiguración de los muros de piedra, como las que mostramos en la Figura 15, Figura 16 y Figura 17. Tras eliminar el revoco, y ante la deformación de la composición formal, se crean falsas juntas sobre la parte rehundida de las piedras de jambas y dinteles para asemejarlas al resto del muro, lo que, evidentemente, no se consigue, empeorando aún más el aspecto del conjunto.

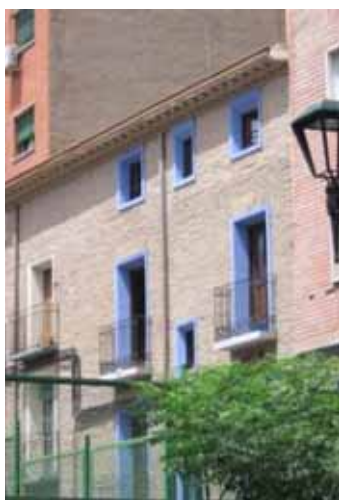
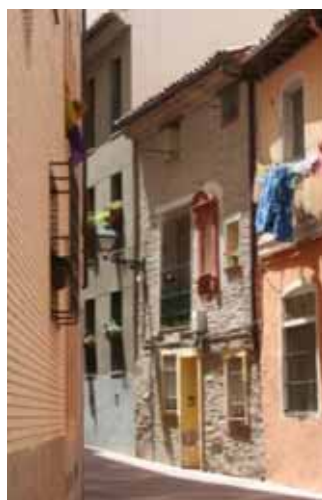
Figura 18: Fachada desollada de ladrillo en Zaragoza Foto M. de Luxán

Figura 19: Fachada desollada de ladrillo en Zaragoza Foto G. Gómez

El comportamiento de los muros desollados de ladrillo es similar al de los de piedra. La Figura 18 y la Figura 19 corresponden a viviendas restauradas en Zaragoza, en las que se ha eliminado el revoco exterior, dejando a la vista el muro de ladrillo. Este tipo de aparejos estaban realizados con ladrillos hechos a mano y cocidos en hornos tradicionales, por lo que no tiene un comportamiento óptimo en condiciones externas, por su elevada porosidad y, en la mayor parte de los casos, riesgo de heladicidad, por lo que requieren de la presencia de un mortero exterior. En estos dos casos también se observa que las embocaduras de huecos sobresalen para albergar el espesor del mortero que en este caso ya ha sido eliminado.

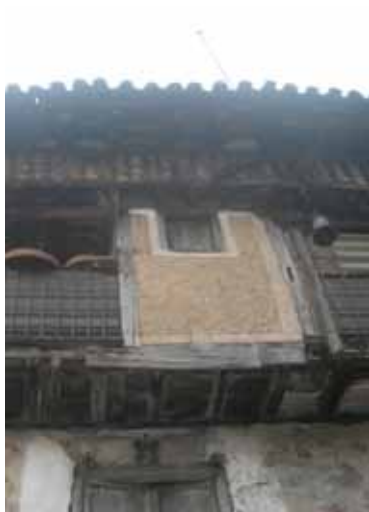
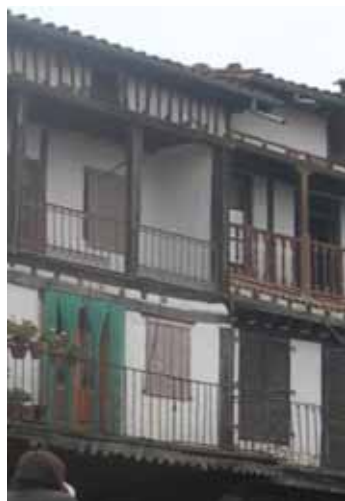
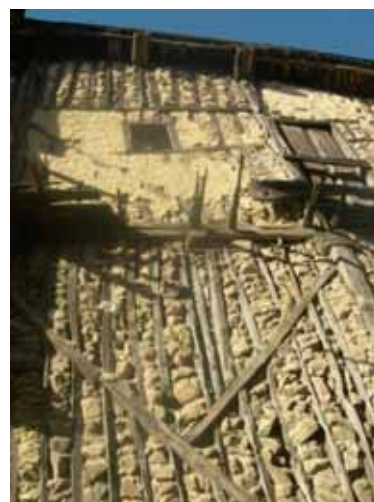
Figura 20: Entramados tradicionales en La Alberca (Salamanca). Foto: Fco. J. González

Figura 21: Entramados tradicionales en La Alberca (Salamanca). Foto: Fco. J. González

Figura 22: Entramados tradicionales en La Alberca (Salamanca). Foto: Fco. J. González

En origen, los muros base entramados se cubrían con revocos para evitar no sólo la fotodegradación de la madera sino también los movimientos derivados de los cambios de humedad que se producen al quedar a la intemperie, especialmente en climas secos. De hecho, para proteger aún más de la pudrición los apoyos y las cabezas de los elementos horizontales estructurales, se colocaba por el exterior sobre ellos un tablón que impedía que el agua penetrase en la dirección de las fibras de los mismos, y que era fácilmente sustituible (Figura 20, Figura 21 y Figura 22).

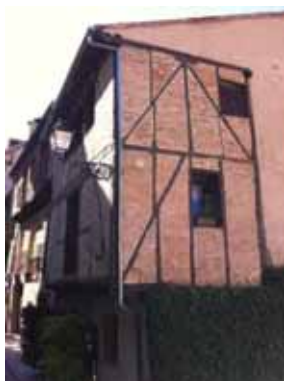
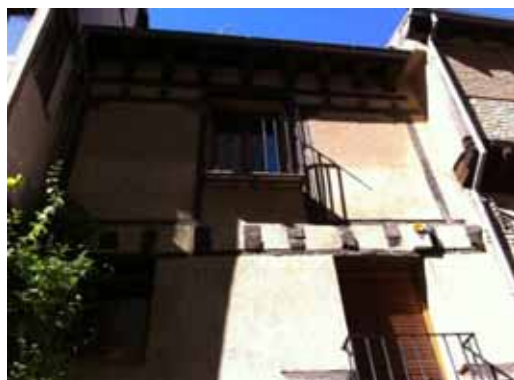
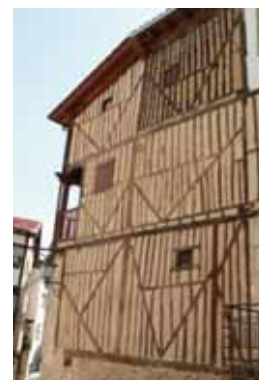
Figura 23. Entramados en Segovia
Foto E. Román

Figura 24. Entramado tradicional restaurado eliminando revoco en elementos de madera en La Alberca (Salamanca). Foto: Fco. J. González

Figura 25. Entramado tradicional restaurado eliminando revoco en elementos de madera en La Alberca (Salamanca). Foto: M.Mar Barbero-Barrera

Aunque en las restauraciones que eliminan el revoco se protegen estos elementos con algún tipo de barnices protectores, el aspecto original (Figura 23 y Figura 24) de estas construcciones se modifica. En algunos casos, aunque se respeta la presencia del mortero en los paños del muro se dejan a la vista los elementos de madera, incluyendo los frentes de forjado, con el consiguiente riesgo de pudrición de las cabezas de las viguetas y vigas. (Figura 25). Esta composición, que busca equivocadamente cierta imagen tradicional, es muy distinta a la original y ofrece una solución peor desde el punto de vista del comportamiento del muro frente a los agentes exteriores.

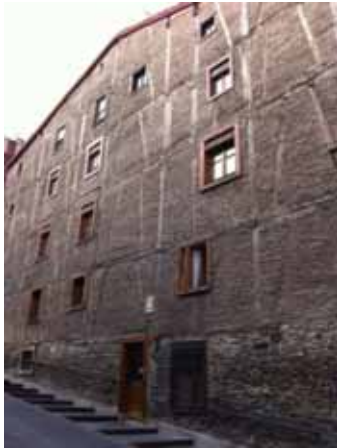
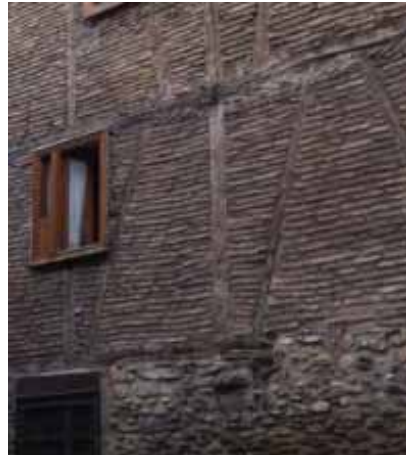
Figura 26. Fachada desollada de entramado de ladrillo en Vitoria. Foto: E. Román

Figura 27. Fachada desollada de entramado de ladrillo en Vitoria. Foto: E. Román

También encontramos en muros de entramado de ladrillo ejemplos de “desollado” de los paños para dejar a la vista el muro desnudo. En la Figura 26 y en la Figura 27 con más detalle se aprecia esta práctica y, de nuevo, las embocaduras de huecos recuerdan la eliminación del revoco tradicional. En el paramento se descubren los aparejos pobres y se ponen en peligro los elementos estructurales ahora a la intemperie, en los que sólo cabe realizar protecciones superficiales.

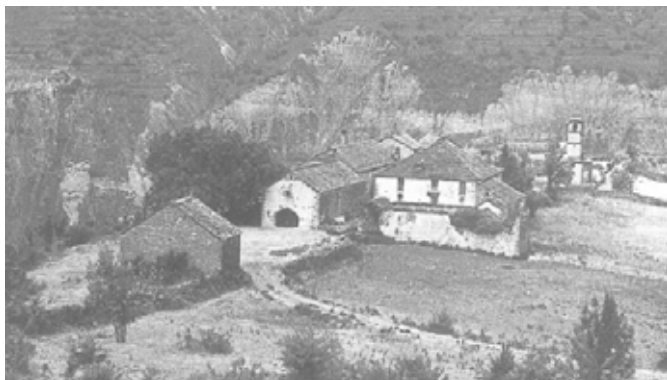
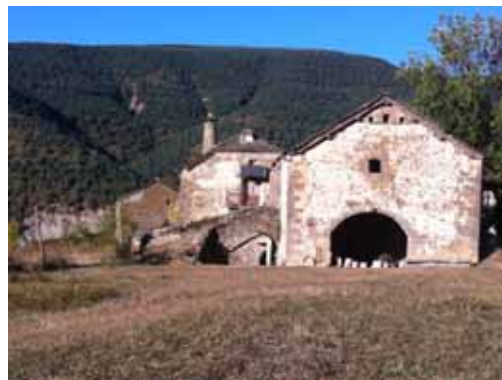
Figura 28. Conjunto de Susín en el pirineo aragonés a principios del siglo XX (Huesca)

Figura 29. Construcciones tradicionales en Susín (Huesca) Foto: G.Gómez y E. Román

Se pueden encontrar interesantes ejemplos en el Pirineo aragonés como, por ejemplo en Susín (Huesca) (Figura 28 y Figura 29). Se trata de un conjunto rural en un clima frío de alta montaña, construido con muros de piedra de la zona, recubiertos por un revoco de mortero de barro y cal que protege de las inclemencias.

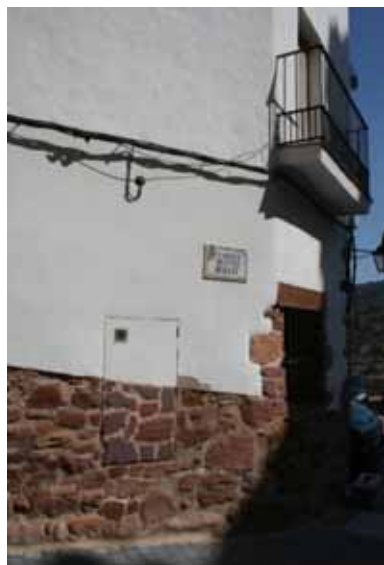
Figura 32: Fachada de piedra revocada y zócalo de piedra visto. Villafamés (Castellón) Foto: G. Gómez

A modo de ejemplo, se contrastan estos datos procedentes de la simulación con las medidas reales tomadas in situ en edificaciones históricas ubicadas en el municipio de Villafamés (Castellón). En las horas centrales del día y con una temperatura del aire de 26°C, la temperatura de las capas exteriores superficiales de un muro soleado, orientado al sur, es de 31°C en las partes de la fachada revocadas y acabadas con encalado, y de 48°C en las zonas en las que se ha eliminado, dejando la piedra arenisca de color oscuro a la vista. Esto supone 17°C de diferencia entre ambas soluciones constructivas.

En la Tabla 2 y en la Figura 32 se muestran los resultados de la medición in situ de la temperatura superficial del muro antes mencionado, con una parte revocada y un zócalo sin revocar en el mes de marzo y en el mes de junio.

15 de marzo de 2014	29 de junio de 2014
Hora	13.20	14.00
Orientación	Sur	Sur
T ^a aire (°C)	21.6	26
U muro revocado (W/m ² K)	2,1	2,1
U muro piedra	2,4	2,4
T ^a muro revocado (°C)	20	31
T ^a muro piedra	23	48
