# **PUENTE ATIRANTADO**

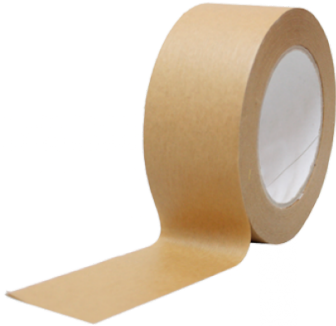
2º Como segundo material se puede decir que es la “cinta adhesiva”, que es un material utilizado para la unión de las piezas de cartón y de las cuerdas que a continuación pondré como otro material más.

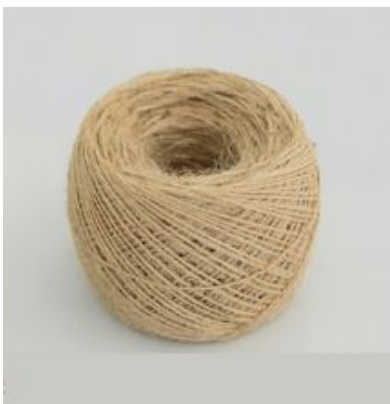
4º Como último material y no menos importante, de hecho se puede decir que ha sido el más importante del puente, ya que realmente se ha construido un puente tensando, son las cuerdas, sin estas cuerdas hubiera resultado imposible que el puente de cartón soportara el número de cargas que ha aguantado.

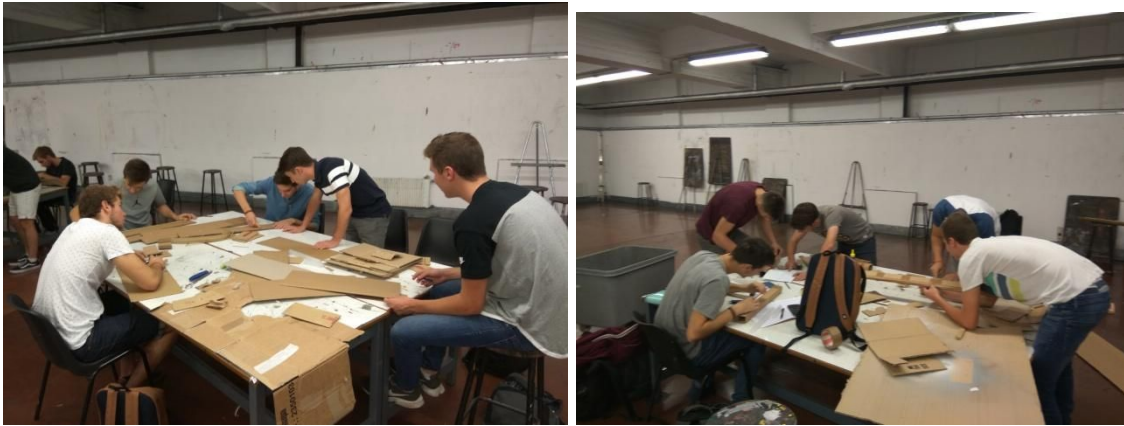
Una vez creado el primer diseño del puente comenzó la construcción. Durante los dos primeros días tomamos todas las medidas del puente y las llevamos al cartón, recortando las piezas principales como los soportes o el carril central.

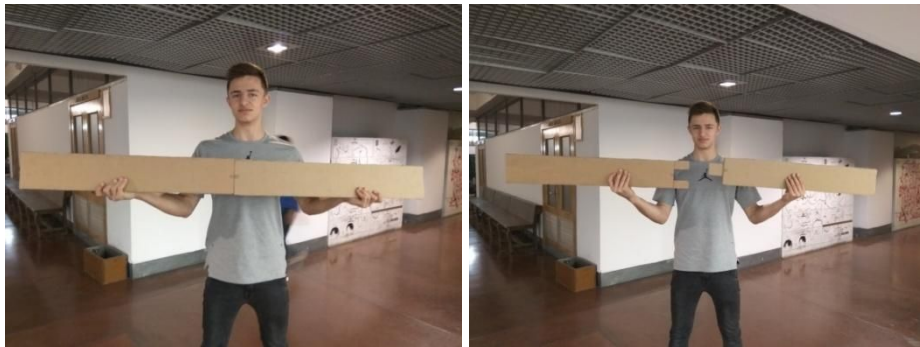
En la segunda clase también realizamos el modelo de separación del carril central, con el fin de poder guardarlo en las taquillas (80 y 80) y unirlo antes de la destrucción.

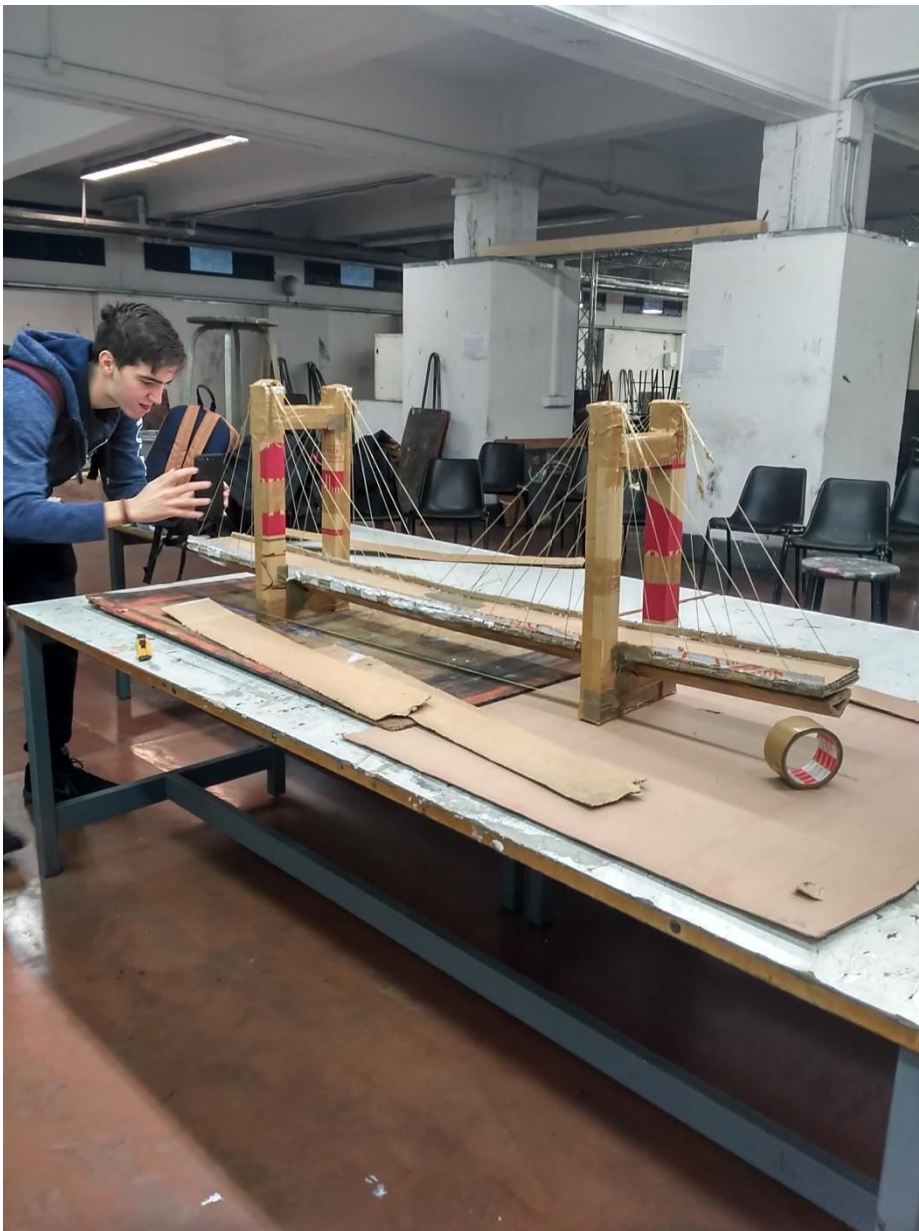
Entre la última clase y dos mañanas anteriores a la rotura colocamos y tensamos los tirantes, los cuales eran un elemento estructural importantísimo en este puente, también retocamos los últimos detalles.

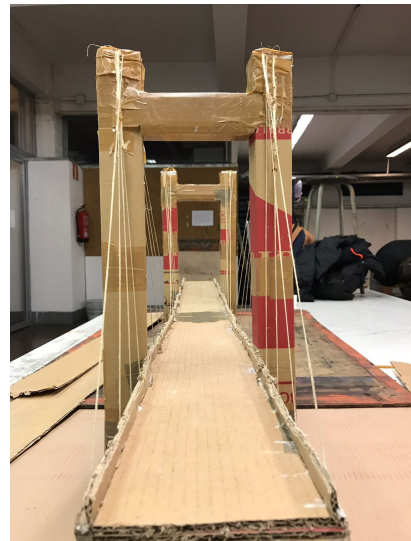
Viendo que los vuelos eran la parte que menos peso iban a ser capaz de aguantar decidimos inclinar el puente ligeramente hacia abajo, haciendo así que los extremos del puente quedaran ligeramente más arriba que el centro del puente y por lo tanto así los vuelos tendrían que hacer menos esfuerzo.

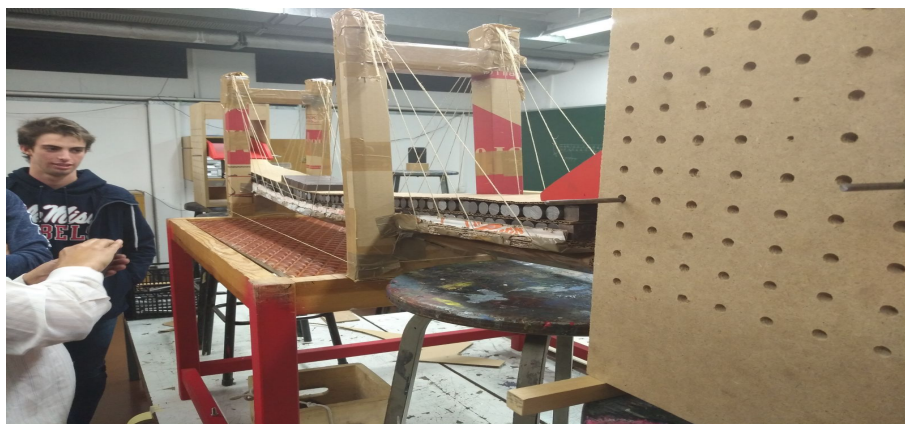
Tuvimos varios problemas sobre donde colocar los tirantes, finalmente lo decidimos colocar entre la plataforma horizontal y el prisma de base triangular para que estuviera mejor sujeto y además de esta forma solo tendría que aguantar el peso de la plataforma y el peso que se colocara encima y no el prisma de base triangular.

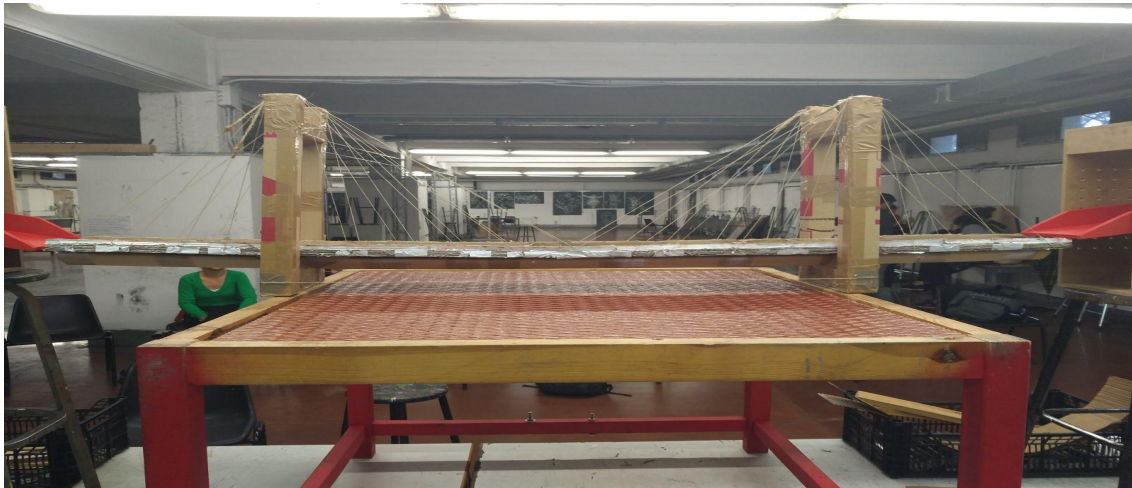
Para cargar el puente se dispusieron dos rampas en cada lateral que permitían rodar lingotes de acero a la plataforma principal. Previamente a la carga, durante la construcción, realizamos una ligera inclinación cóncava en el tablero, colocado a modo de carril, para así conseguir que los lingotes rodaran hasta el eje de simetría vertical en el centro del puente. De esta manera lográbamos dos objetivos: el primero tenía que ver con la carga soportada por las dos piezas iguales que formaban el puente. Teniendo los cilindros en la zona central, ambas piezas soportaban la carga, y no se centraba en un solo soporte. Y el segundo objetivo es simple. Disponer el tablero de esta forma para permitir la incorporación de nuevos lingotes sin ser obstruidos por otros. En esta imagen podemos apreciar tal curvatura inicial:

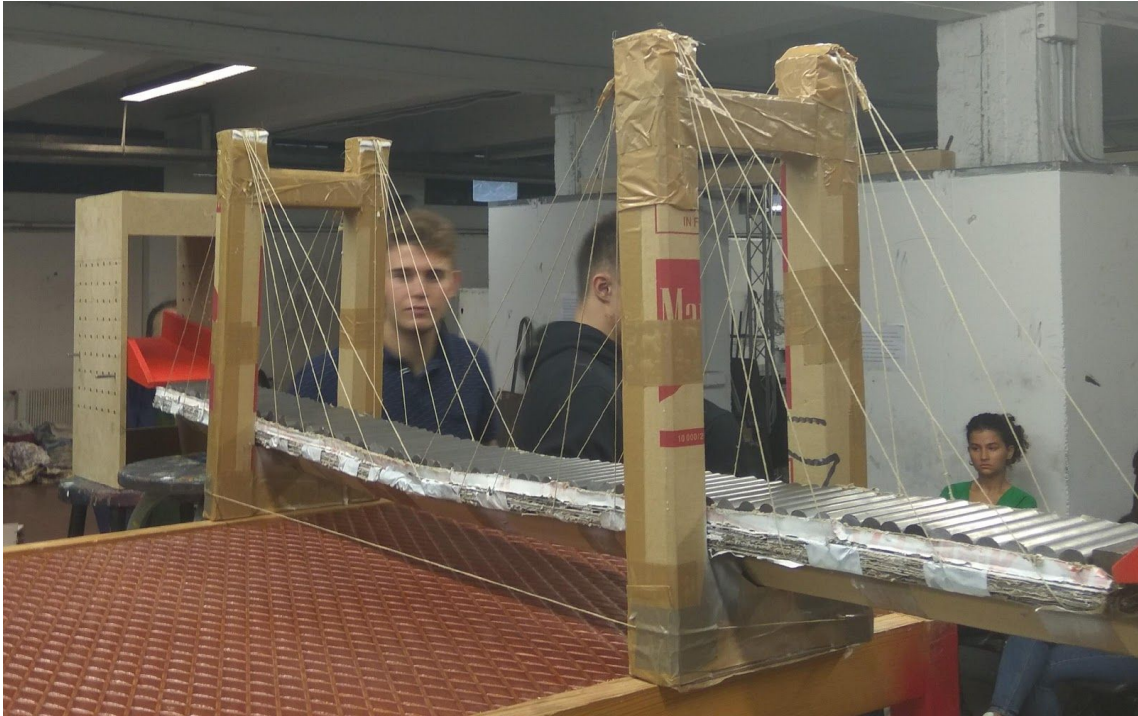
Se completó la primera capa con éxito: 78 lingotes cilíndricos y 2 lingotes con forma de prisma que suponían un total de 21,714 kg. No se evidenciaba aún gran estrés en los tirantes ni tampoco en la estructura, ¡objetivo establecido por el profesor cumplido!

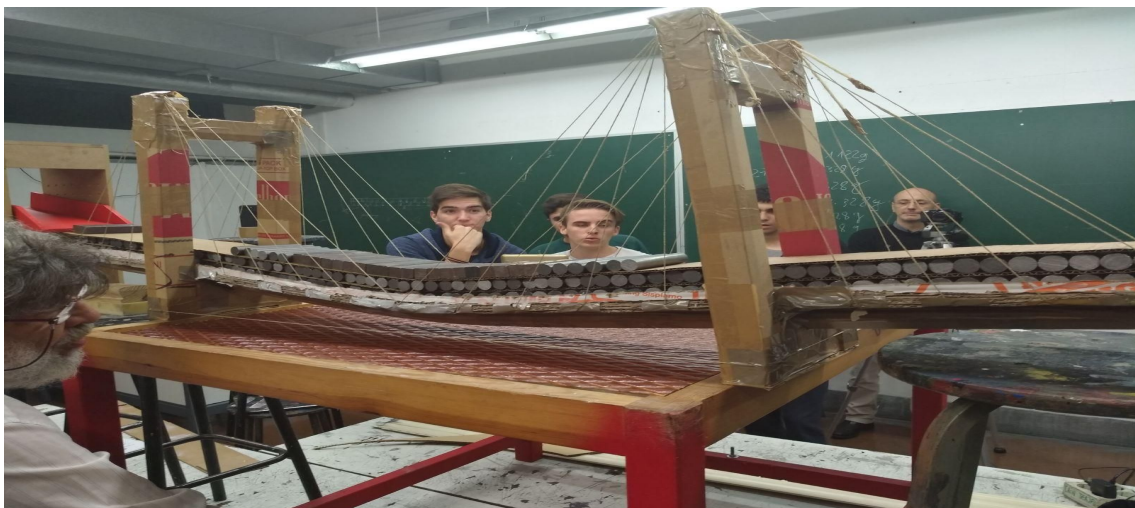
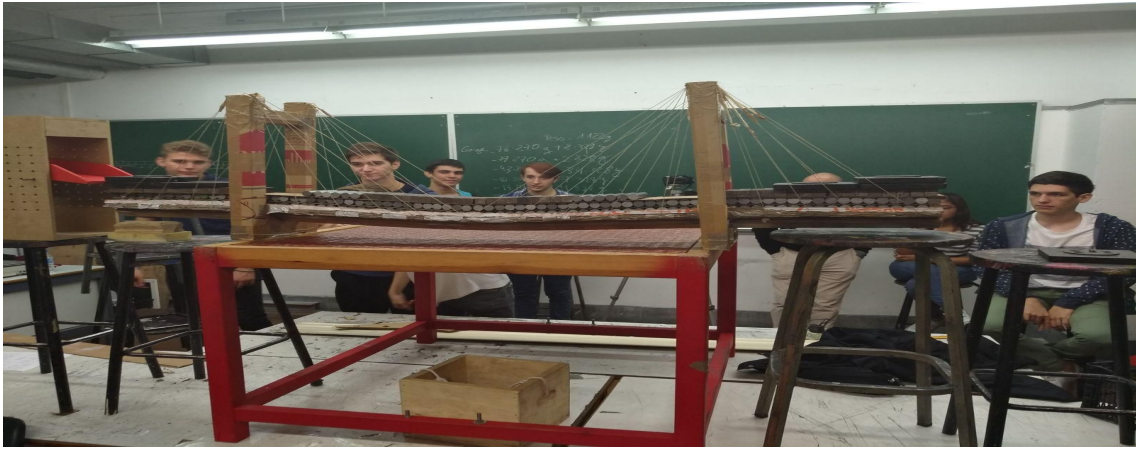
Se procedió a seguir cargando el puente en una segunda capa similar de 78 lingotes cilindros y 2 en forma de prisma también, aumentando el peso soportado a 43,428 kg. En esta capa pudimos evidenciar un poco más la ligera caída del centro y posterior elevación cuando se cargaron las alas del puente. Se llegó a una tercera capa constituida por 50 lingotes con forma de prisma, 25 cilíndricos y 8 placas de 2 kg cada una, en total, el puente estaba aguantando una carga de 78,818 kg. En esta tercera capa, la elasticidad del puente quedó demostrada con las deformaciones constantes que sufría en la zona central, perdiendo altura al ser cargada esta zona, y recuperándola cuando se cargaban las alas laterales del puente. Estas deformaciones son perfectamente visibles en los videos contenidos en el enlace de Google Drive adjuntado al final de este documento.
