# CONSTRUID Y RAJAD

## ESTRUCTURA 1: PUENTE ATIRANTADO

25/10/2017

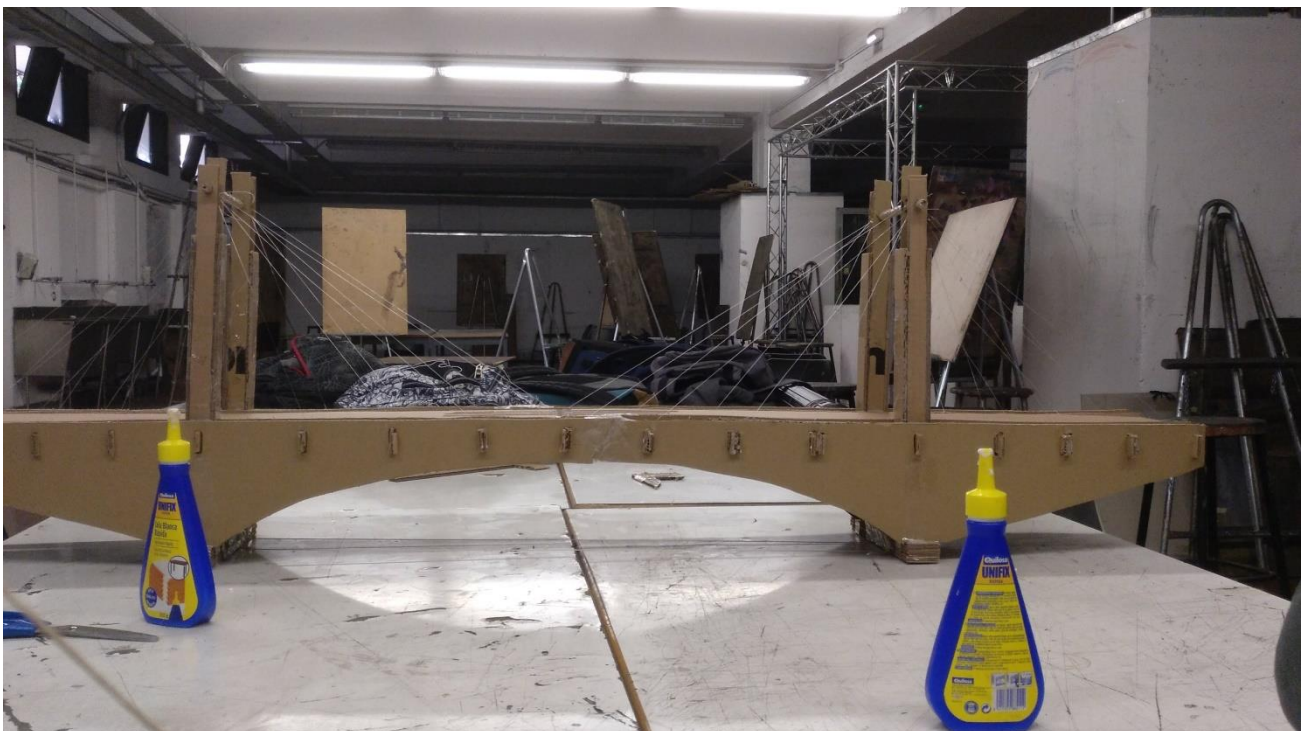
El día de la ruptura, a pesar nuestro puente descubrimos asombrados que tan solo pesaba 1100g, muy por debajo de lo que habíamos previsto. Si hubiésemos dispuesto de más tiempo, hubiéramos reforzado la pieza central. Pese a ello, el diseño, a simple vista atirantado, demostró ser bastante eficaz.

*Situación final del puente*

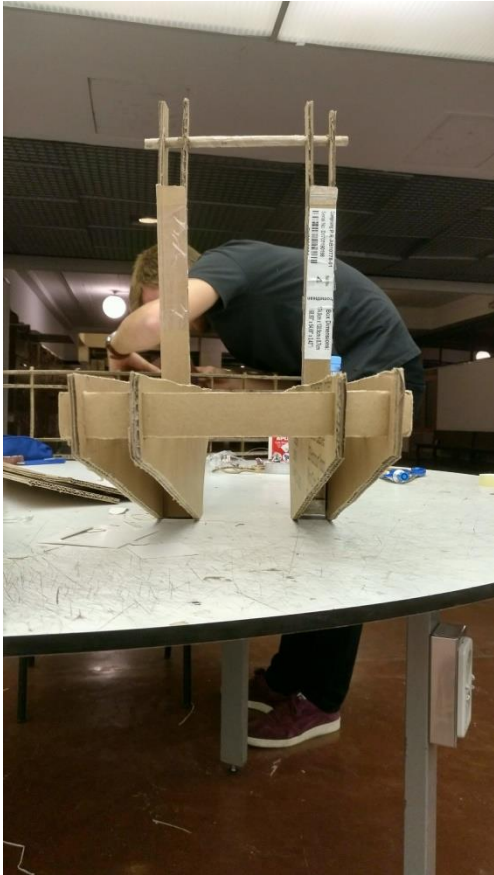
El trabajo más laborioso fue agujerear los arcos para insertar las vigas sobre las que apoyaría el tablero. En ello invertimos la mayor parte de nuestro tiempo, que podríamos habernos ahorrado si hubiésemos cortado todas las piezas al mismo tiempo. Además, las distintas interpretaciones de los miembros del equipo sobre el proceso constructivo tuvieron como consecuencia un desajuste notable entre las piezas, lo que nos obligó a construir cuñas y ampliar algunos agujeros, perdiendo masa de cartón, y por lo tanto, resistencia.

*Detalle de la inserción de la viga en el arco*

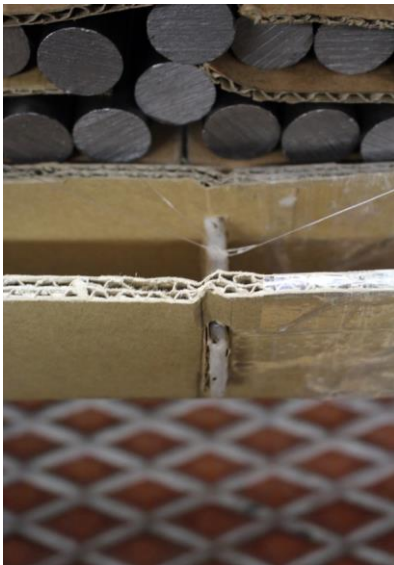
Además cuando los tirantes fueron cortados para comprobar su utilidad, el puente tuvo una ruptura brusca y espontánea, no como la de los anteriores puentes que habían sido mediante una dobladura lenta del tablero. Si los tirantes no hubiesen sido cortados, la rotura del puente hubiese sido mucho más lenta y controlada, ya que las dos mitades del puente no se hubiesen separado al estar unidas por los tirantes que unían la viga central con sus respectivos pilares.

*Detalle de la viga central*

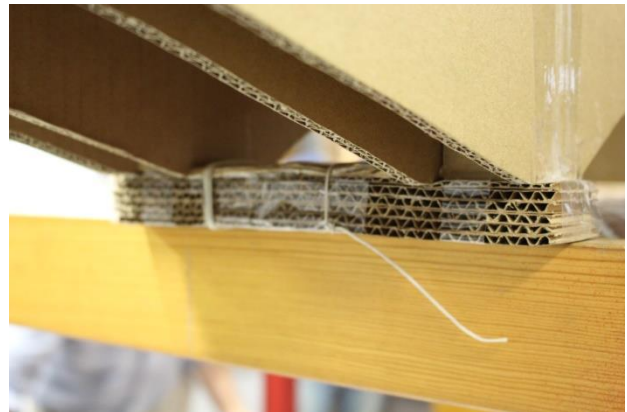
El puente aguantó sin deformarse las primeras tres capas de rodillos de acero, pero al comenzar la cuarta fila de cargas, empezaron a aparecer los primeros signos de pandeo en los tramos de cartón que formaban el arco. Esto se debe principalmente a que la distancia que había entre cada viga era demasiada para el ancho de ese cartón. Tras una primera reflexión, hemos llegado a dos posibles soluciones:

*Apoyos del arco*

- Añadir unas tiras longitudinales de cartón doble de dimensiones (1.6m x 0.05m) con los correspondientes orificios para que las vigas pasasen a través de éstas. De esta forma, el arco ofrecería mayor resistencia al pandeo y la estructura aumentaría ligeramente su peso. Además se daría mayor rigidez a la unión de las dos partes del puente.
- Otra opción hubiese sido reducir el espacio entre vigas y poniendo una estructura triangulada entre los pares de arcos para evitar el pandeo de la estructura. El peso de la estructura apenas se vería modificado.

Cualquiera de estas dos soluciones hubiese aumentado la rigidez de la unión, haciendo que el puente aguantase mucho más peso. A esto anterior, hay que añadirle el problema que tuvimos al hacer las piezas del arco antes mencionado (por los agujeros coincidían con sus opuestos), que se hubiese solucionado creando una pieza arco plantilla con sus respectivos agujeros y a partir de esa plantilla sacar las siguientes piezas, siendo copias lo más exactas posibles de la anterior. De esta forma la estructura no se hubiese debilitado tanto con los agujeros extras que quedaron sin rellenar.
